# zum Nachweis des Brandverhaltens nach DIN 4102-1

Aktenzeichen:	FLT 3582616
Auftraggeber:	ATP adhesive systems AG Sihleggstraße. 23 CH - 8832 Wollerau
Auftrag vom	2016-04-25 Eingegangen am 2016-04-26
Probenmaterial:	Transparente, selbstklebende Kunststofffolie zur Verklebung auf Untergründen aus Metall, bezeichnet als " <b>GL-412</b> ". (Einzelheiten siehe Blatt 2)
Eingangsdatum:	2016-04-26
Prüfgegenstand des Auftrages:	Prüfung auf Schwerentflammbarkeit (Baustoffklasse B1) nach DIN 4102-1
Ergebnis:	Der geprüfte Materialverbund erfüllt in freihängender Anordnung oder im Abstand von > 40 mm zu anderen flächigen Baustoffen die Anforderungen an schwer- entflammbare Baustoffe (Baustoffklasse B1) nach DIN 4102-1. (Einzelheiten siehe Blatt 5)
Geltungsdauer bis:	2021-06-30
Probennahme:	Das Probenmaterial wurde der Prüfstelle vom Auftraggeber zugesandt.

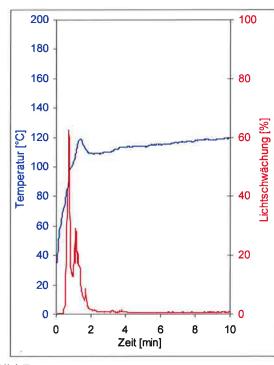
Bild 7

Zeitlicher Verlauf der Rauchgastemperatur und der Rauchdichte
